Burganlage Hohen Rätien
Projekt "SON GION" Hohen Rätien (Teilprojekt 1)
Folgeprojekt (P II)

Technischer Schlussbericht

Fotobeilage

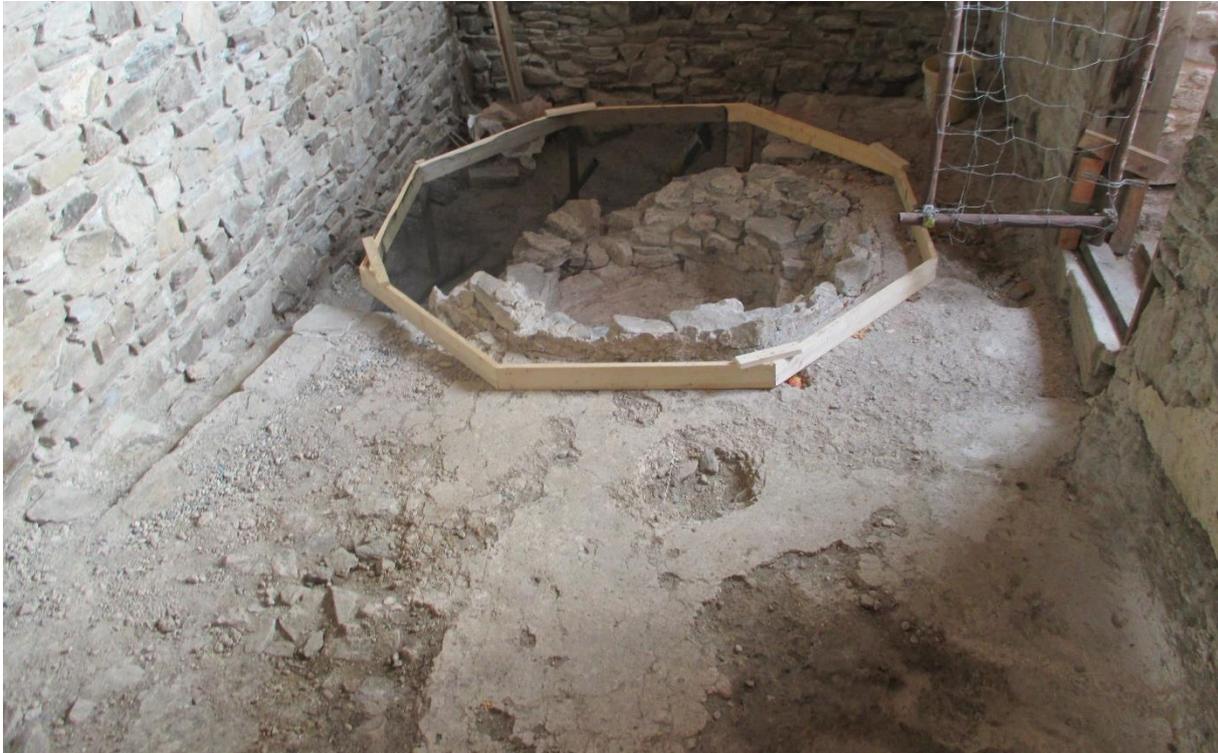
Der originale Mörtelboden im Baptisteriumsraum (Bau 1) mit dem Taufbecken und einem Holzmodell des Rahmens um das Taufbecken. Im Hintergrund die NO Ecke, die aufgefüllt wird. Rechts die Türe Süd.

Der originale **Mörtelboden** (OMB) im überdeckten Baptisteriumsraum (Bau 1) ist gemäss Vorgaben DPG/ADG optimal und dauernd zu schützen und im jetzigen Zustand zu erhalten.

Die Ausführung erfolgte durch Einbau einer Rollierung und darüber eine begehbare Mörtelschicht (Variante R. Krebs), die bis Ende Oktober 2017 eingebaut war. Der Raum wurde um Frostschäden zu verhindern über Winter 2017/18 geheizt. Die Bauabnahme erfolgte am 13. Juni 2018.

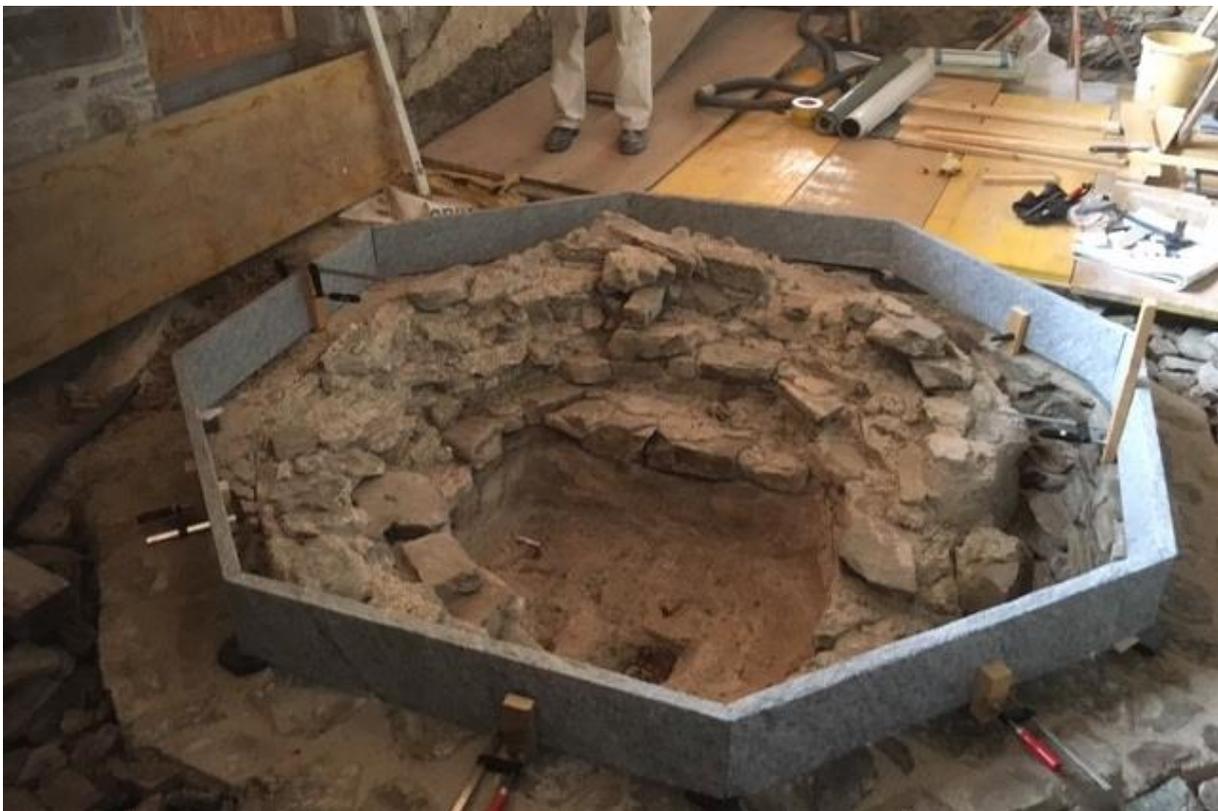
Die Stellsteine werden als erstes gesetzt

Um den neuen Mörtelboden vom Taufbecken zu trennen wurde eine achteckige Stellsteineinrahmung anstelle Stahlrahmen erstellt (Steinmaterial aus dem Avers). Die Lieferung erfolgte auf den 7. August 2017 und der Einbau war am 9. August 2017 durch R. Krebs abgeschlossen. Bauabnahme: 13. Juni 2018.

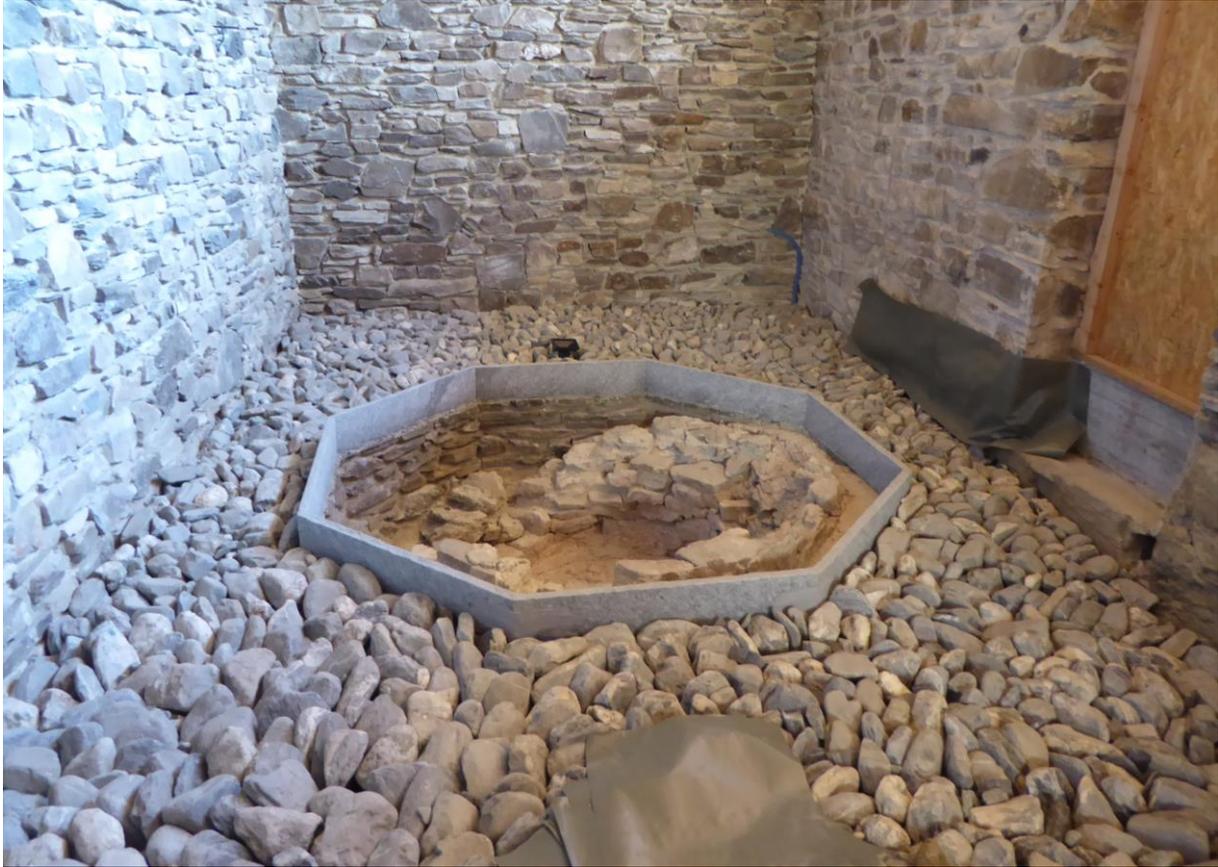
Stellsteine in regelmässigem Achteck und die fertige Rollierung

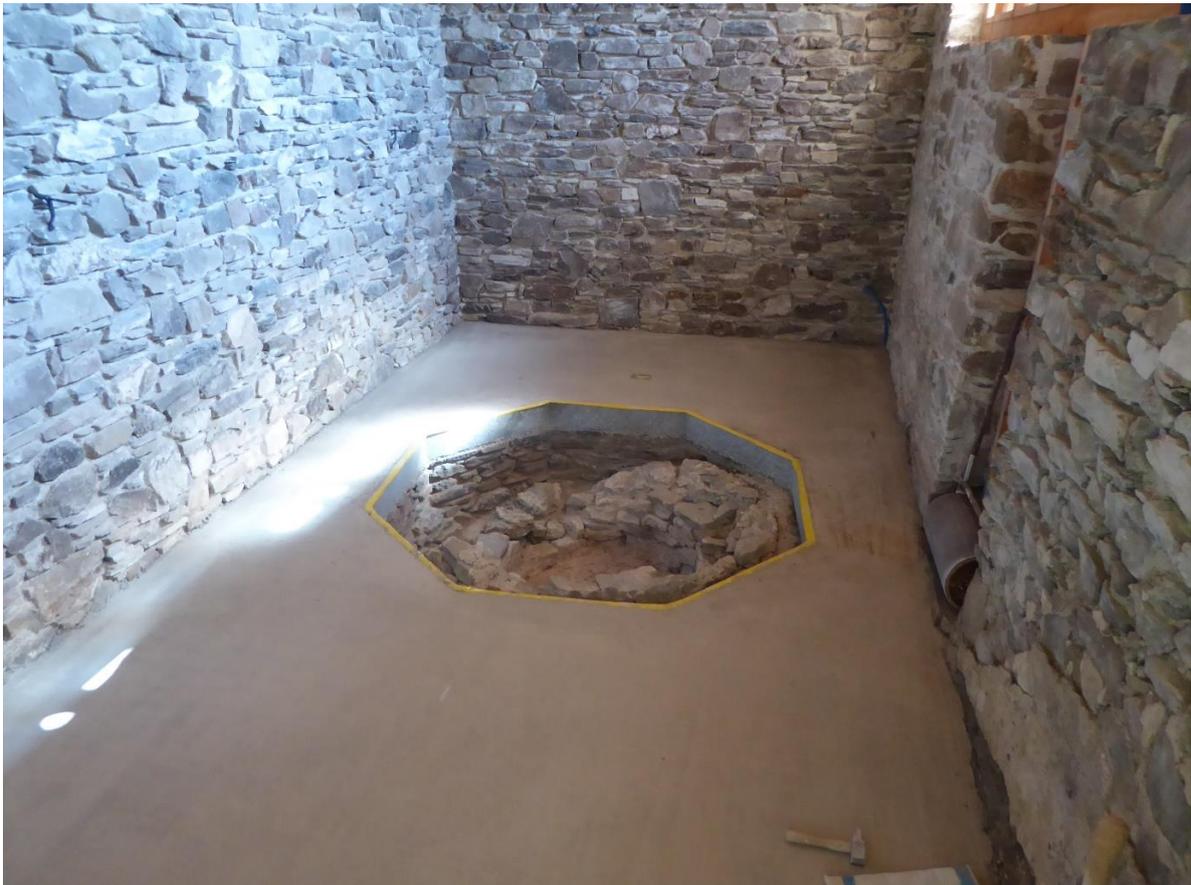
Der eingebaute neue Mörtelboden Stand 22.9.2017

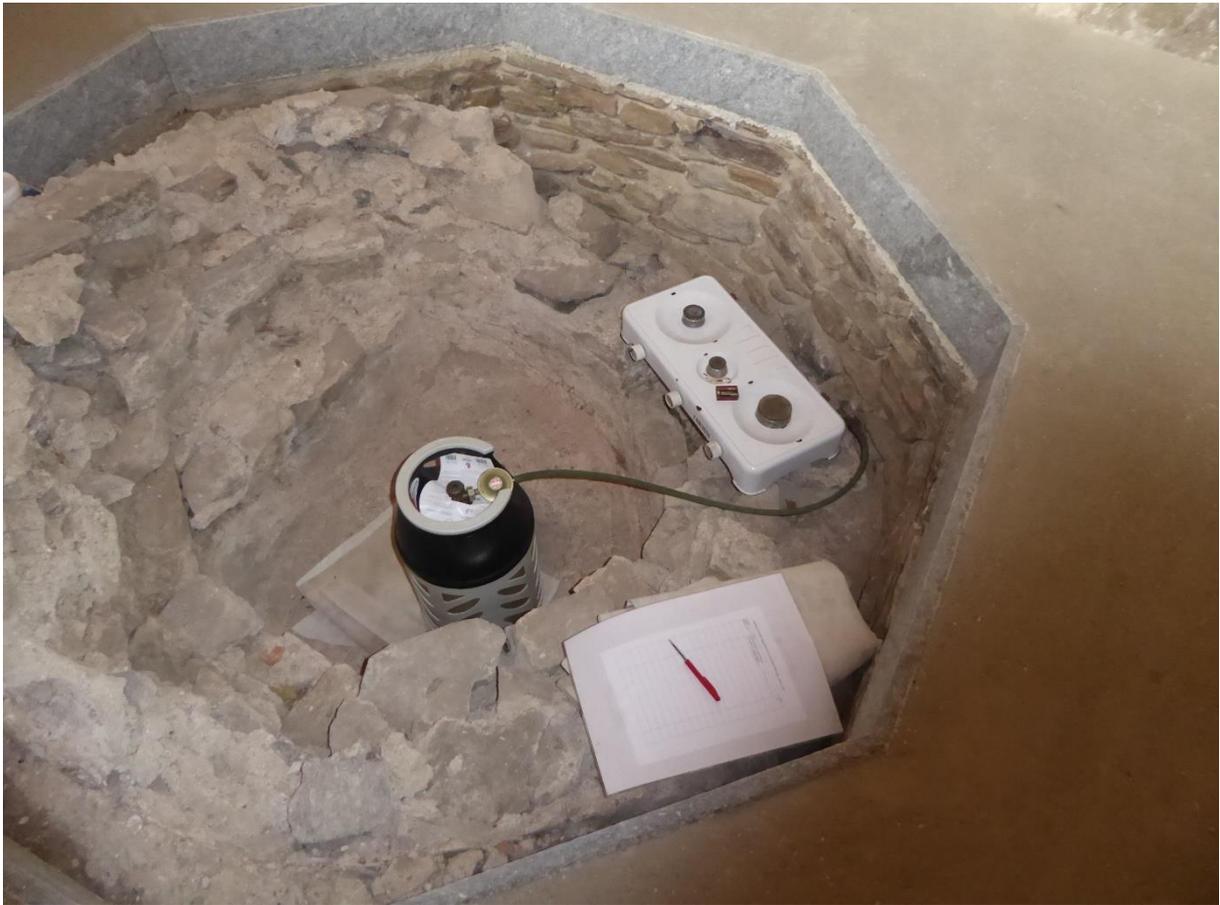
Die Gasheizung hält die Temperatur im Raum deutlich über null Grad Celsius und musste wöchentlich kontrolliert werden, damit die Karbonatisierung stattfindet (Bei Frost entstünde Totschaden)

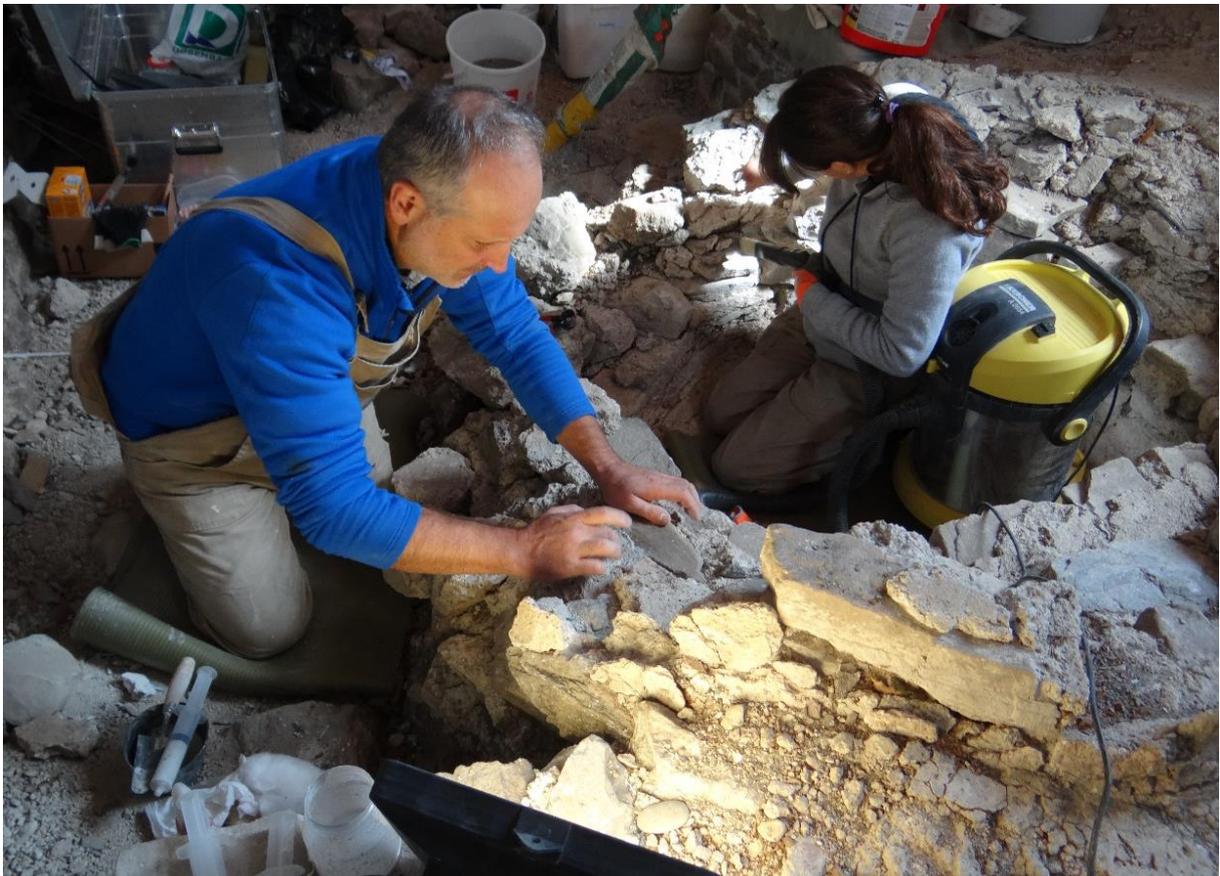
Restaurator M. Mutter führte die konservatorischen Massnahmen bis zum 7.9.2018 aus

In Absprache mit DPG/ADG wurde am Taufbecken nur noch minimale konservatorische Massnahmen durch den Restaurator M. Mutter im Juli 2018 ausgeführt.

Am 7. September wurden durch den Restaurator die letzten Kontrollen und Reinigungen ausgeführt. Der Ziegelmörtelverputz wurde mit Wasserstoffsuperoxyd gefestigt.

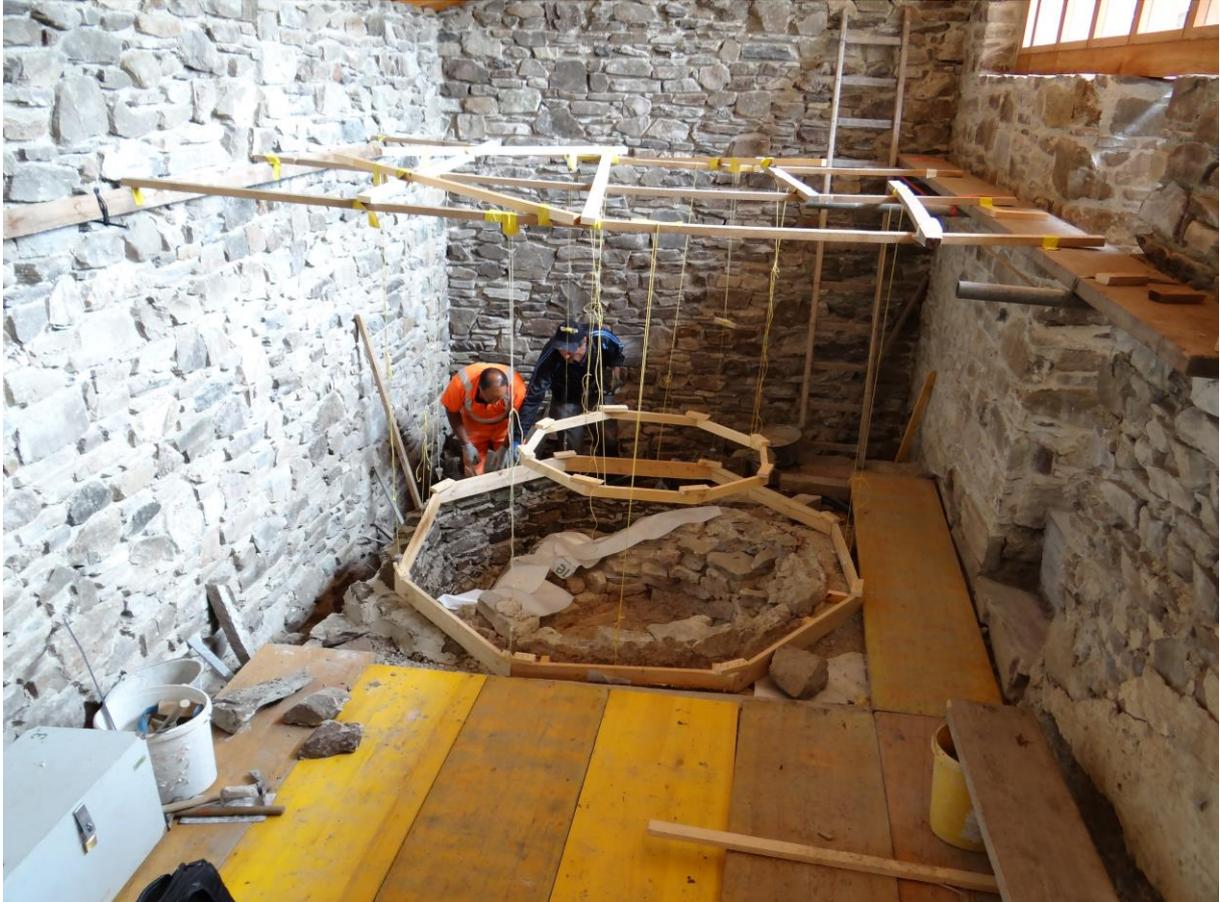
Voraus wurde die Aufmauerung zur Abgrenzung des Taufbeckens ausgeführt und die Ecke aufgefüllt

Die Auffüllung der NE – Ecke wurde mit Steinmaterial aus der Umgebung durch den Bauunternehmer O. Caviezel (GmbH) im Juli 2017 bis auf Niveau des ursprünglichen Mörtelbodens ausgeführt. Als Abgrenzung zum in diesem Teil defekten Taufbecken erfolgte eine Aufmauerung mit dem nötigen Abstand. Die Entwässerung

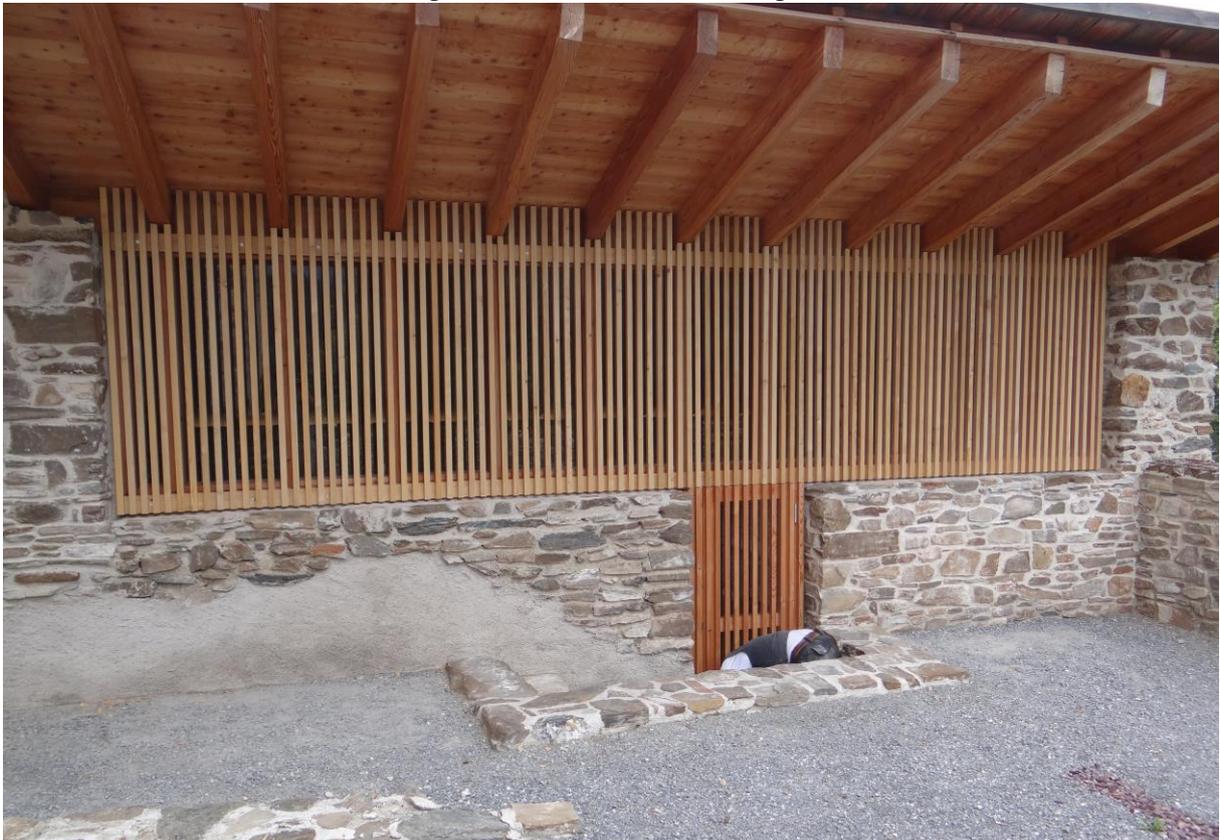
Die abnehmbaren Fassadenleistenrahmen sind fertig montiert

Die Verglasung wurde durch abnehmbare Fassadenleistenrahmen (Reinigungsmöglichkeit) vor Verschmutzung und Vandalismus geschützt, dies in Absprache mit DPG/ADG am 13. Juni 2018. Die Montage erfolgte am 4. Juli 2018.

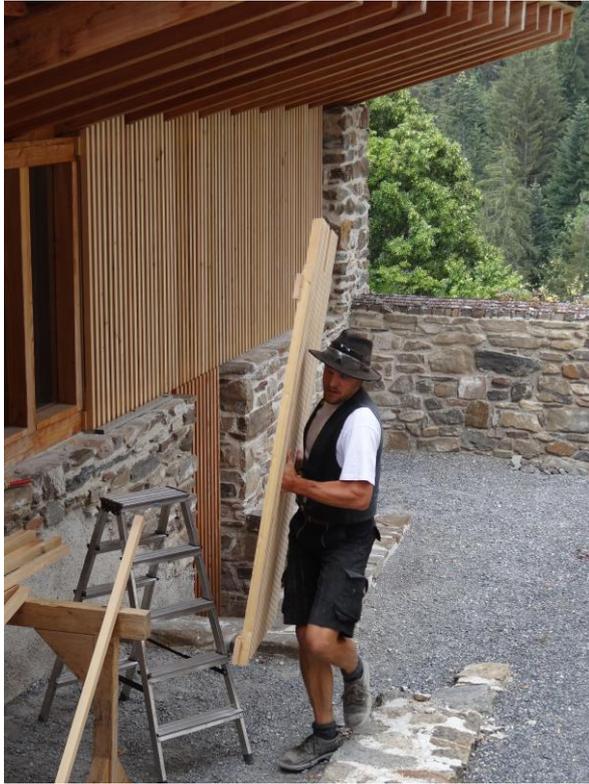
Montage Fassadenleistenrahmen

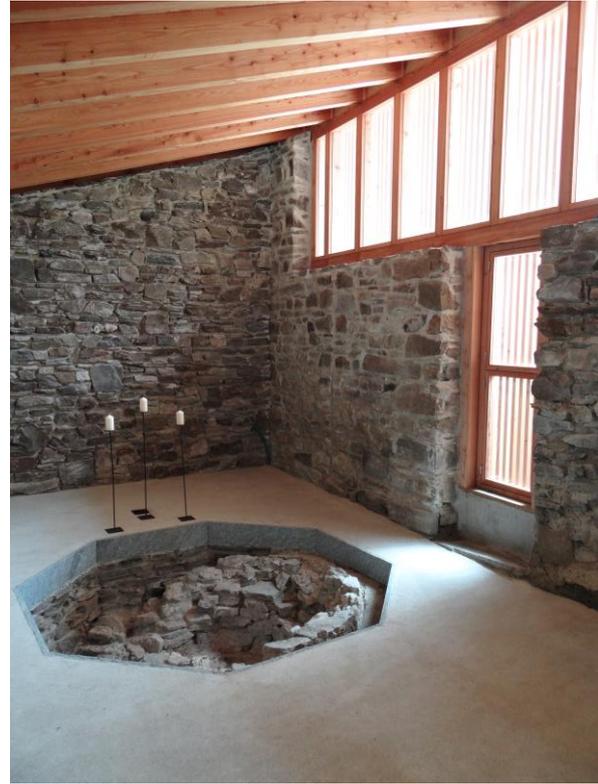
Sicht von Innen auf die Fensterreihe

In die 12 Fensteröffnungen auf der Südseite des Baptisteriumsraums wurde bis Ende Oktober 2016 eine Einfachverglasung als Witterungsschutz und um Vandalismus möglichst zu verhindern montiert. Die Öffnungen oberhalb des oberen Fensterbalkens (Oberlichter) zwischen den Sparren wurden mit Holzbrettern geschlossen um zu verhindern, dass insbesondere Laub in den Raum eindringt. Bauabnahme: 13. Juni 2018.

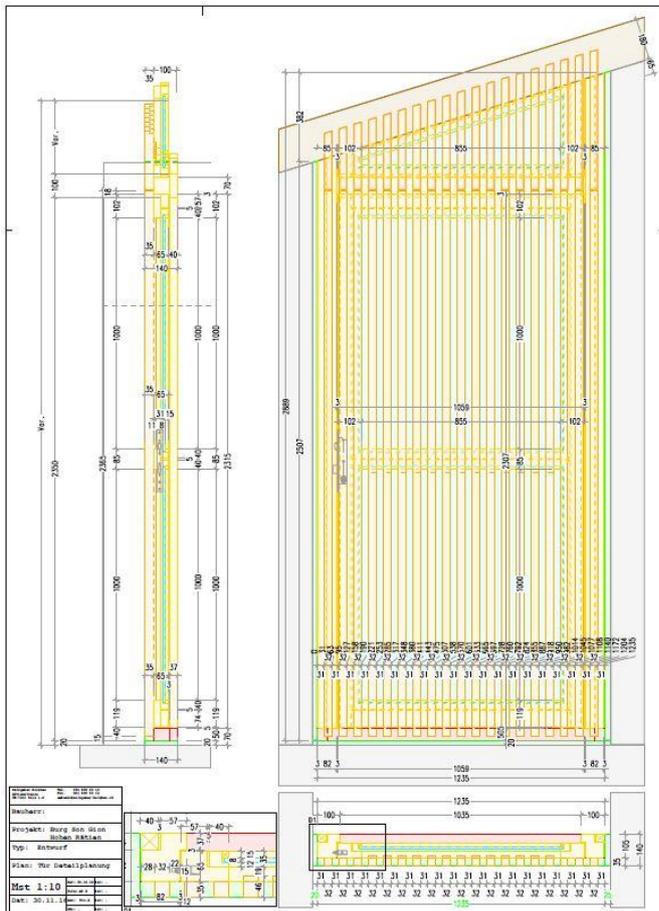
Detailplan der Türe West

Die Ausführung erfolgte im April 2017 so, dass der Blick ins Innere und der Witterungsschutz gewährleistet sind gemäss beiliegenden Detailplan. Die Schwelle wurde in Eiche erstellt, alles Übrige in Lärche. Um die Glasscheiben vor Verschmutzung zu schützen wird ein Lattenrost (abgestimmt auf Augenabstand) angebracht. Die Glasscheiben können für Reinigungszwecke von innen geöffnet werden. Türschliessung mit Zylinderschloss und Schlüssel (ausser und innen) mit Schnapper. Bauabnahme 13. Juni 2018. Zwei Türanschläge wurden am 27.9.2018 montiert.

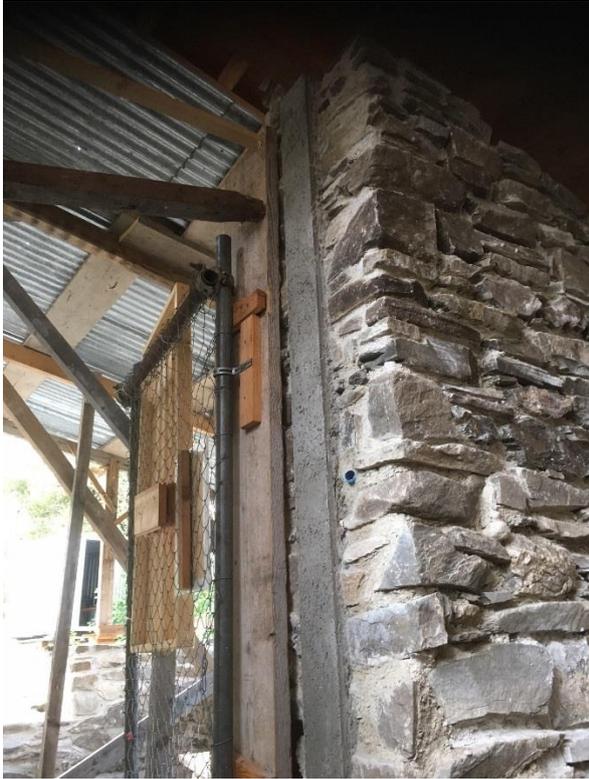
Mörtelband als Anschlag für den Türrahmen

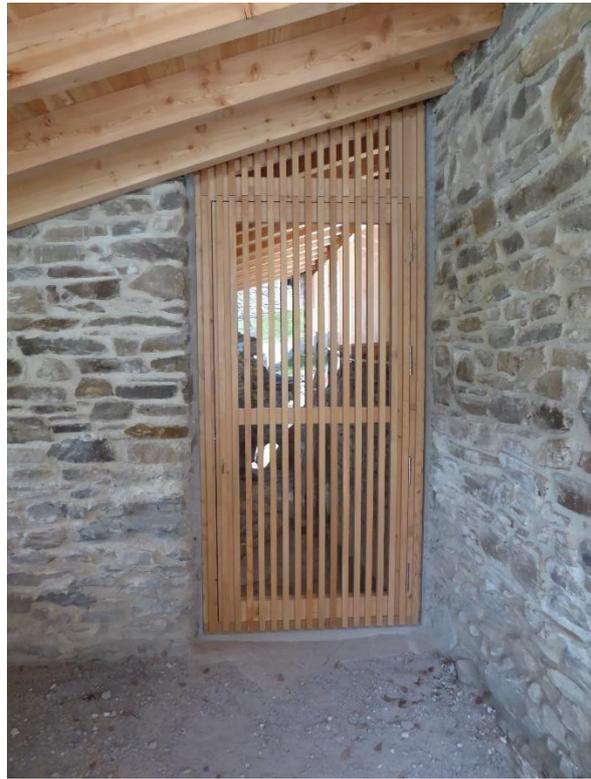
Türansicht geschlossen aussen

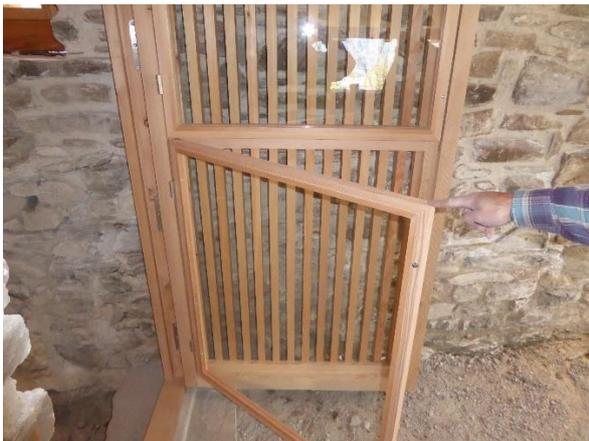
Türansicht offen

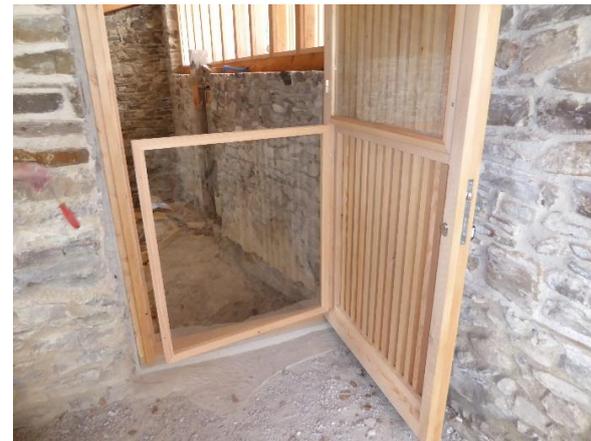
Türe offen und Glas offen für Reinigung

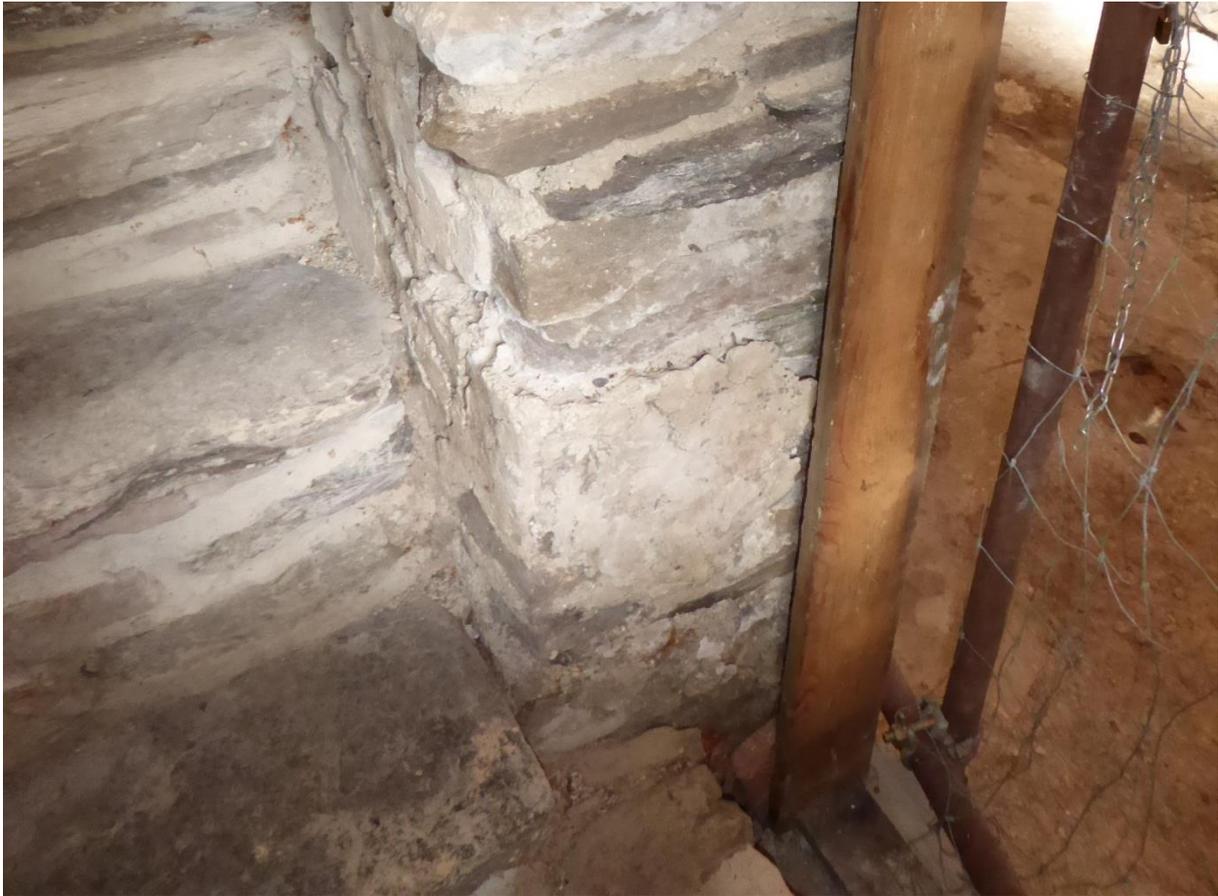
An der westlichen Mauer der Türöffnung Süd ist der zu überdeckende Wandverputz erkennbar.

An der westlichen Mauer der Türöffnung hat der Restaurator M. Mutter den noch vorhandenen originalen Wandverputz mit einer Schutzschicht abgedeckt. Die Ausführung der Türe erfolgte im September 2017 in gleicher Art und Weise wie für die Türe West. Türschliessung mit Zylinderschloss und Schlüssel von aussen, innen Drehgriff. Bauabnahme 13. Juni 2018. Zwei Türanschläge wurden am 27.9.2018 montiert.

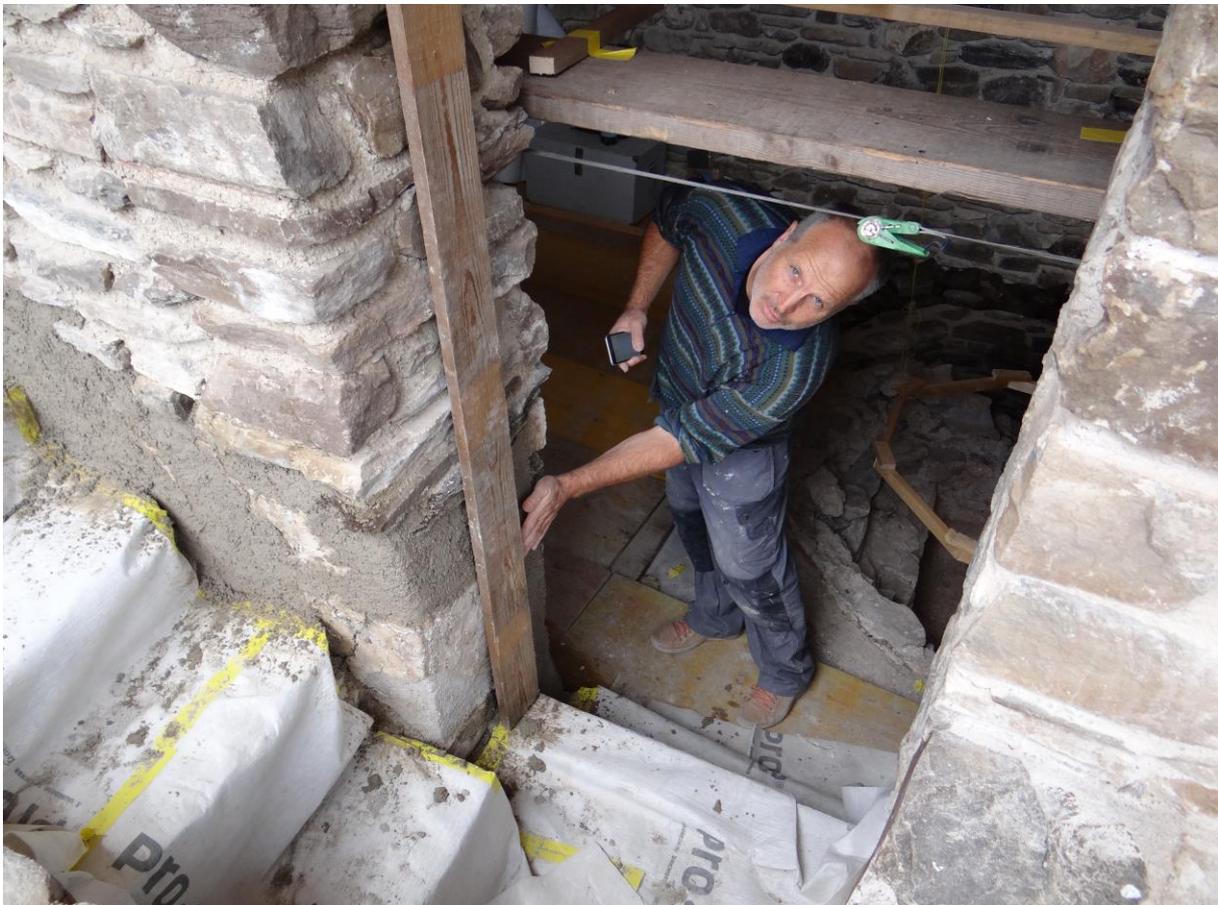
Der Restaurator am Anbringen der Überdeckung

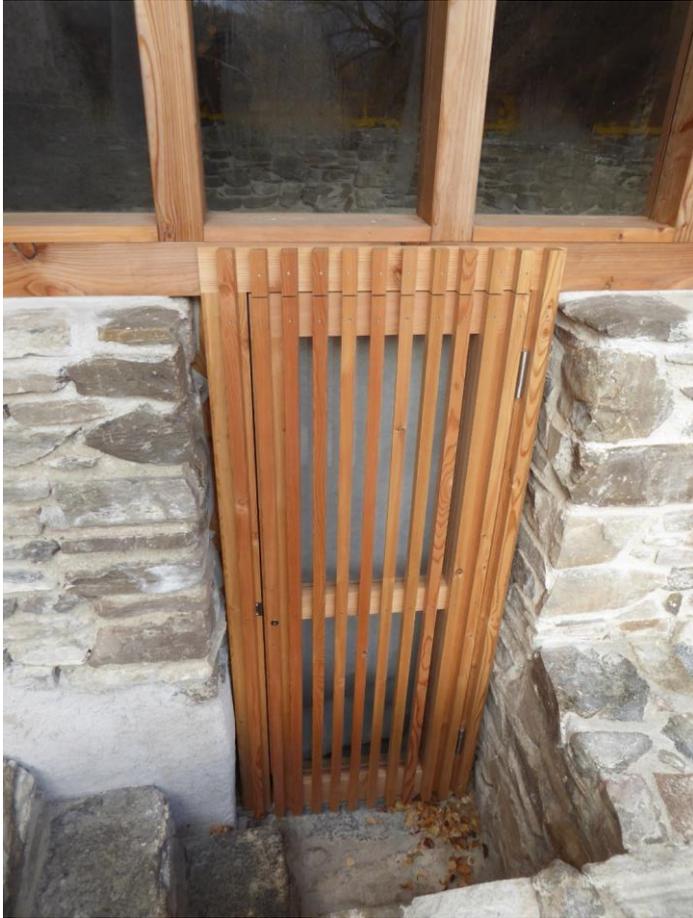
Türe Süd eingebaut. Die Latten sind zum Taufbecken leicht abgewickelt.

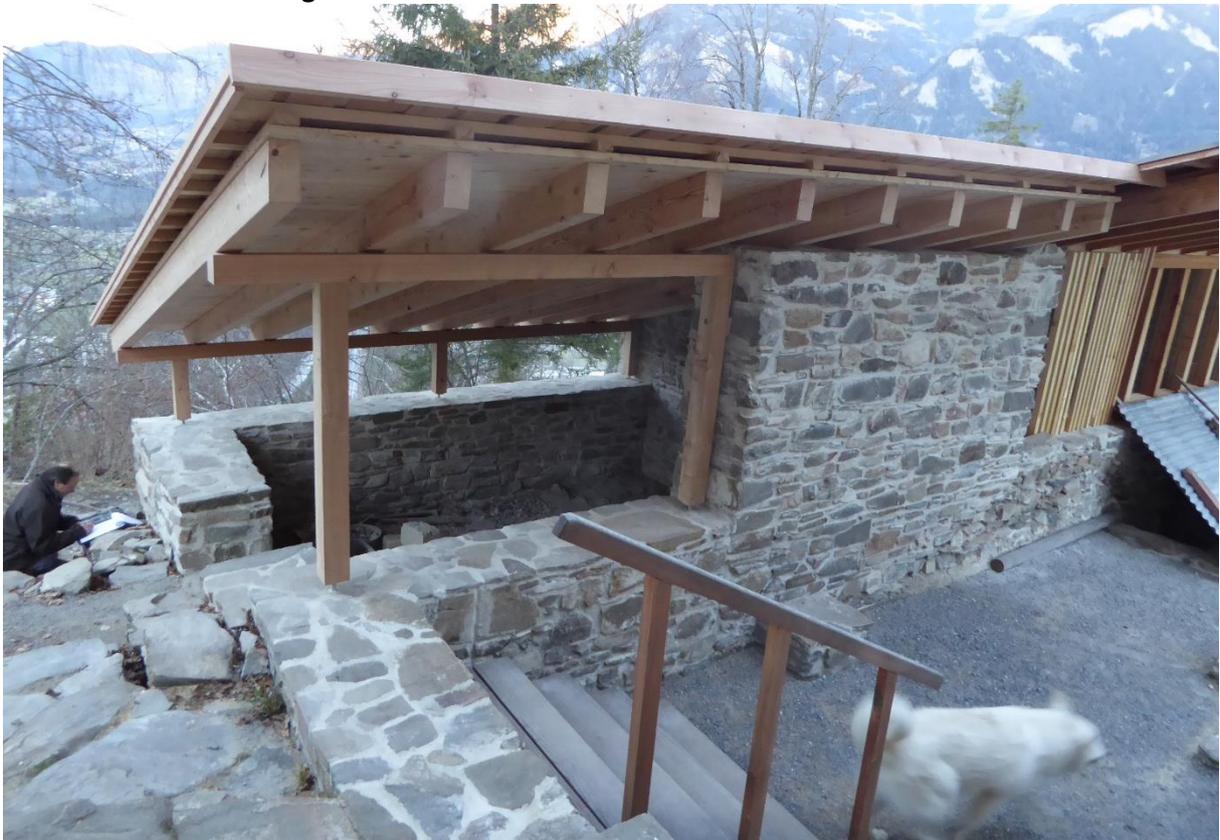
Die Vorraumüberdachung ist auf drei Seiten offen und liegt unter dem Dach des Baptisteriumsraums.

Der westlich an den Baptisteriumsraum anschliessende Raum 6 war in seiner ursprünglichen Funktion ein Vorraum. Um die Westwand des Baptisteriumsraums vor zu starken Witterungseinflüssen zu schützen, wurde in Absprache mit der DPG/ADG die Überdachung im Dezember 2016 in Lärche ausgeführt, die wenig tiefer als die Überdachung des Baptisteriumsraumes montiert wurde.

Eine feine Dachrinne verhindert, dass das Dachwasser in den anstehenden Fels eindringt.

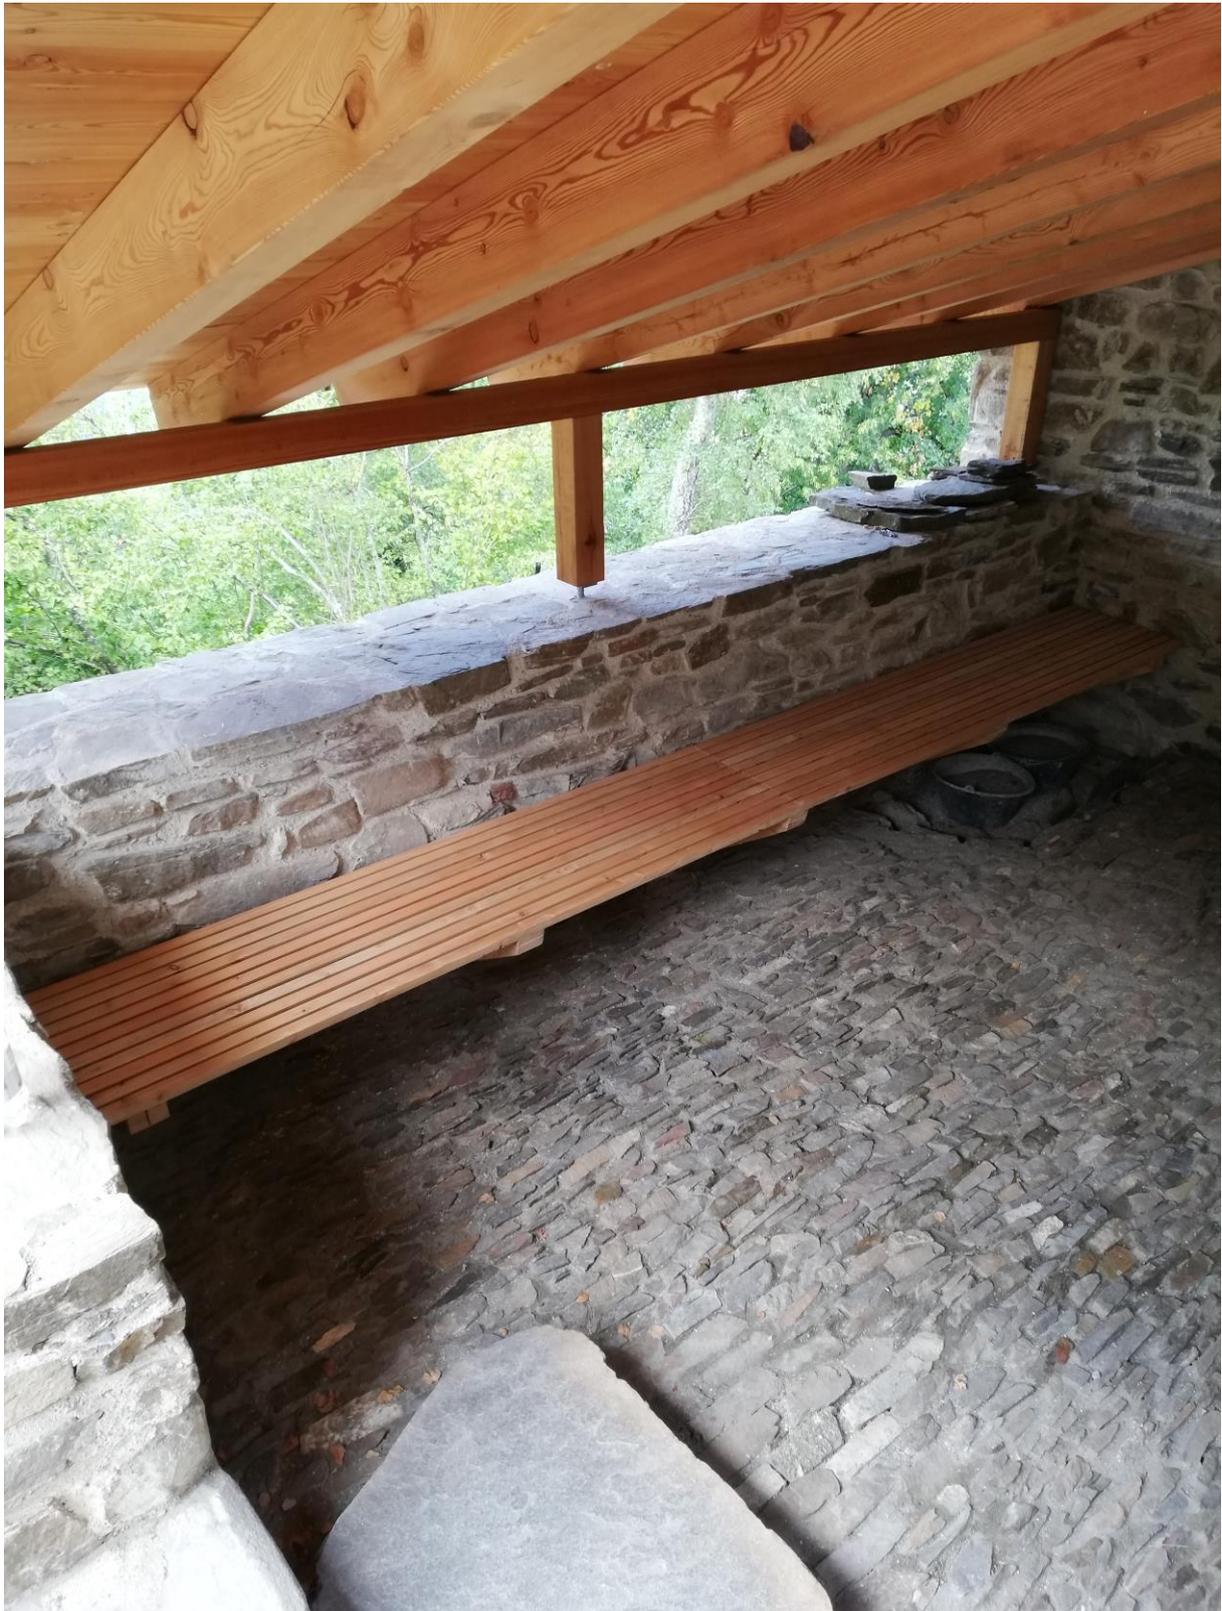
Sitzbank fertig montiert

Damit wird der Vorraum zum geschützten Ort für Besucher mit Blickmöglichkeit ins Baptisterium. An der Nordseite wurde eine Sitzbank in Lärche montiert. Bauabnahme 13. Juni 2018.

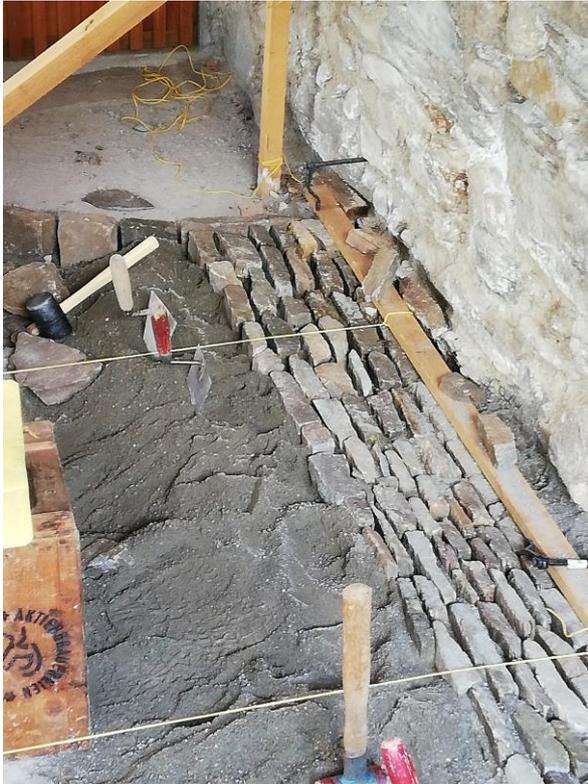
Der Pflasterungsbeginn im Vorräum

Anlässlich Begehung am 22. Sept 2017 mit der DPG wurde festgelegt, dass im Vorraum eine Natursteinpflasterung einzubauen ist, um die Schmutzeintragung in den Baptisteriumsraums zu verhindern. Die Ausführung erfolgte mit Ortsmaterial Juli /August 2018 (parallele Wildpflasterung mit kantigen Flachsteinen im Sandbett).

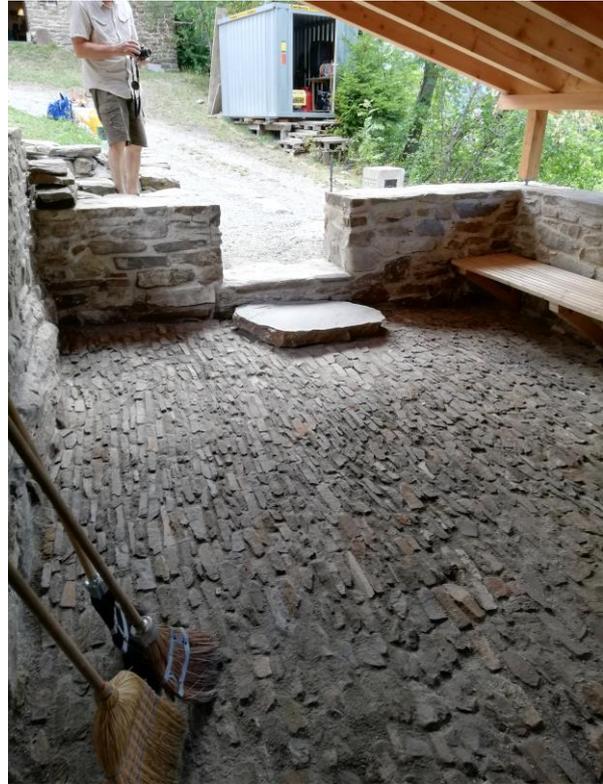
Fertiger Einbau

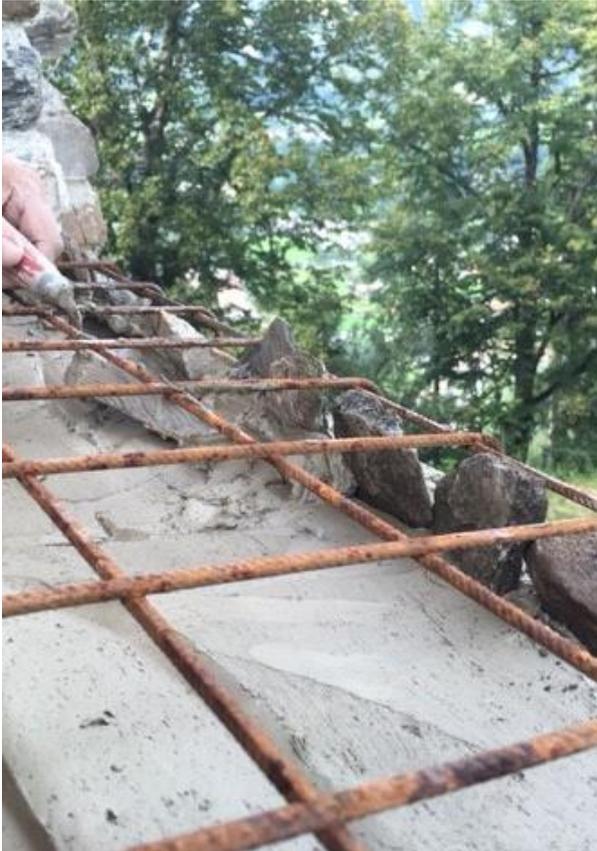
Mauerkronenbegrünung: Vorarbeiten Lehmauftrag und Haltegitter

Auf den höchsten Mauern Raum 2 wurden die Mauerkronen begrünt um ein Besteigen durch Besucher zu vermeiden. Eine Lehmabdeckung darüber ein Haltegitter für erdiges Kiesmaterial ermöglicht den Wuchs von Trockenheit ertragende Pflanzen. Seit der Ausführung im August 2016 hat sich die Vegetation entwickelt.

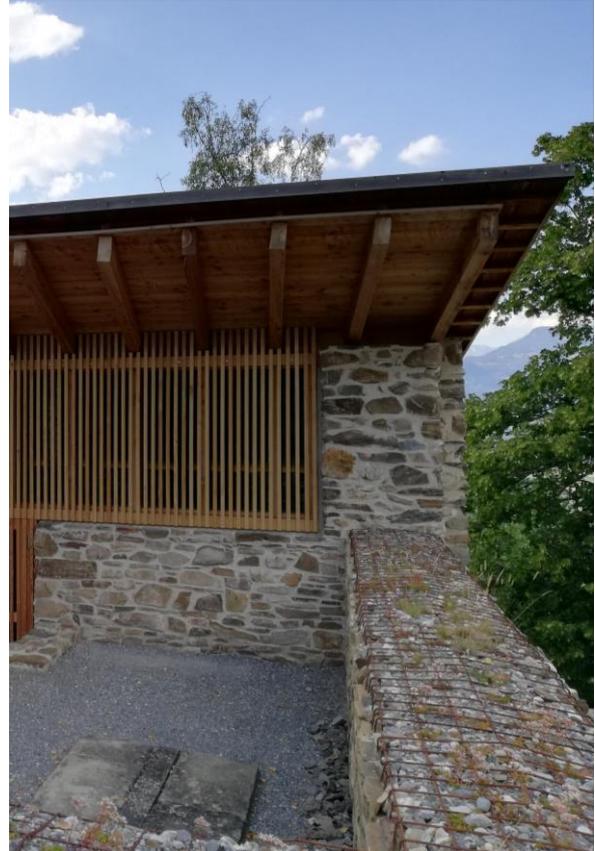
Die Begrünung wächst

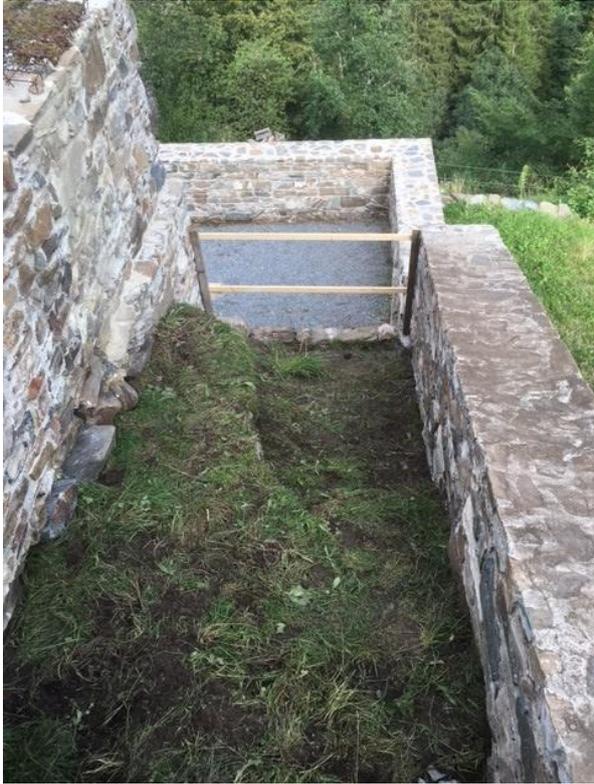
Abdeckung Felsoberfläche mit Rasenziegel

Die freiliegende Felsoberfläche im Raum 270 wurde im August 2016 mit Rasenziegeln abgedeckt als Schutzschicht um die Felsverwitterung zu reduzieren und die Felsoberfläche zu schonen.

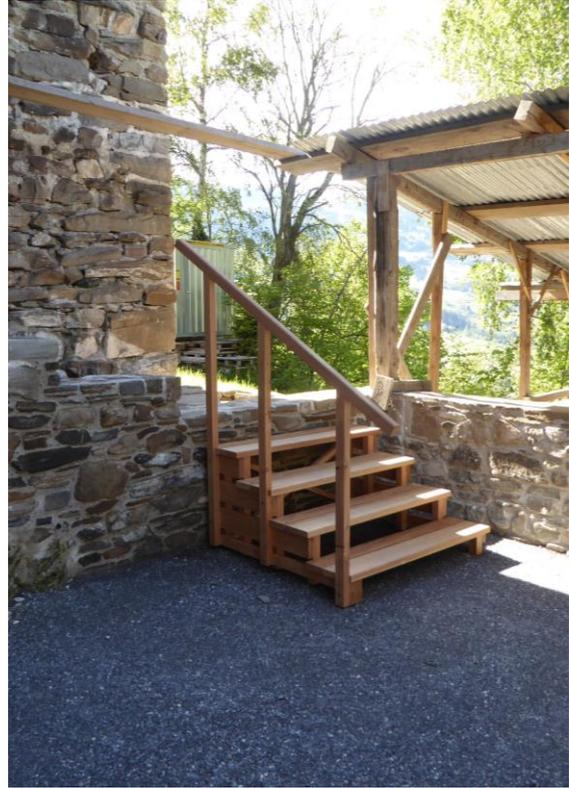
Holzterre mit Handlauf als Einstiegshilfe

Als Einstiegshilfe in den Raum 2 wurde im Mai 2016 eine stabile Holzterrasse in Lärche mit Handlauf konstruiert.

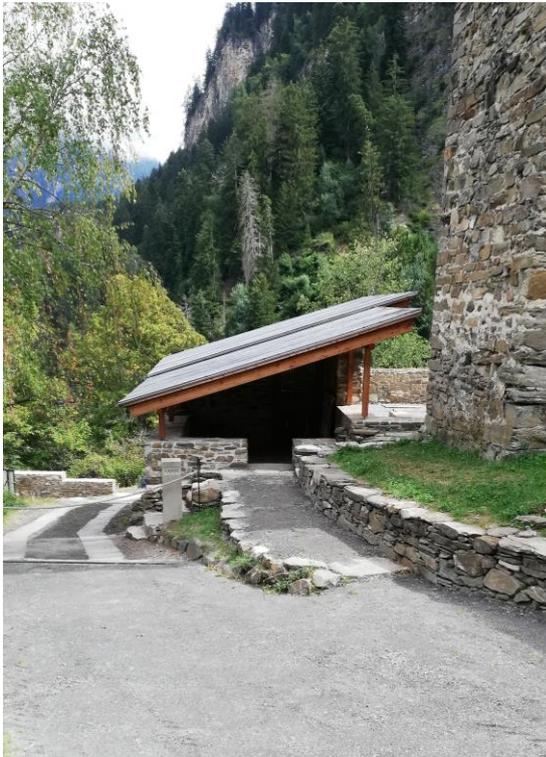
Treppe und Kassastock vor Vorraum

Als Konsequenz wurde auf der Nordseite des Vorraumes Treppentritte als Trockenmauerwerk erstellt, sowie der Kassastock daneben platziert und auf die gleiche Höhe das Leitseil über den Weg gespannt. Die Massnahmen zeigten nach Ausführung ab Juli 2018 die erhoffte Wirkung bei der Besucherlenkung.

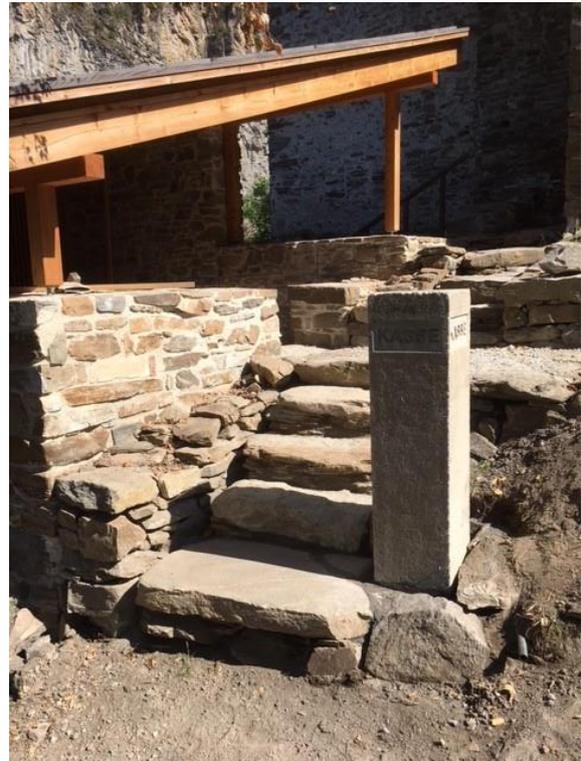
Die Treppe ist von der Vormauerung abgesetzt
