Burganlage Hohen Rätien
Projekt "SON GION" Hohen Rätien (Teilprojekt 1)
Folgeprojekt (P II)

Technischer Schlussbericht

Fotobeilage

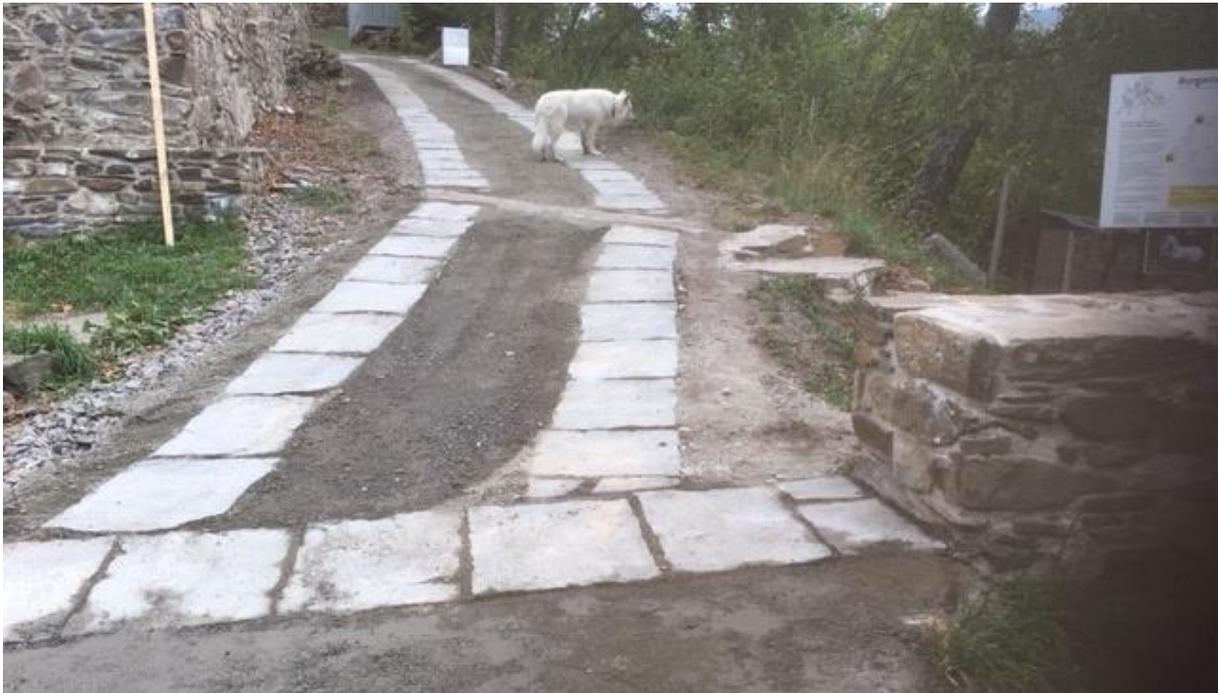
Die Auffahrt mit Steinplattenbesatz in den Fahrspuren

Die Auffahrt nach der Umfassungsmauer bis vor die mittelalterliche Kirche ist sehr steil und der Strassenkörper wurde durch den Baustellenverkehr arg strapaziert, teilweise bis auf den anstehenden Fels. Nach Abschluss der Bauarbeiten wurde der Wegabschnitt im August 2018 so verbessert, indem in den Fahrspuren Steinplatten verlegt wurden. Damit wurde für den Einbau eine einfache (reversible) Fahrspurenbefestigung realisiert und das Anfahren mit Fahrzeugen erfolgt strassenschonend.
