### 3. Fallbeispiel: Erdbeben 1295 Churwalden

#### Intensität des Erdbebens in Churwalden 1295

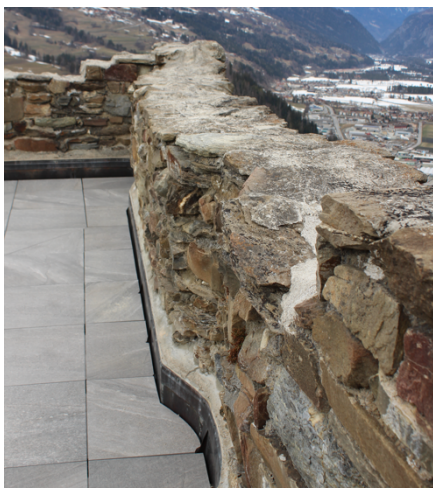
Abbildung 3.4: Die Einbuchtung der Mauer in der Region des Risses (eigene Aufnahme).

Wenn man die Situation von oben betrachtet (Abb. 3.4), wird ersichtlich, dass in der Region des Risses die Mauer nach innen gewölbt ist. Eine Hypothese ist, dass dies durch den schweren Kaminhut verursacht worden ist, der auf der Innenseite auf zwei Balken gestanden hat (Siehe Abb. 3.5). Ein Erdbeben könnte hier mitgeholfen haben. Der rechte Balken ist auch abgebrochen. Da innerhalb der Ruine während Jahrhunderten niemand bis auf die Höhe der Feuerstelle kam, kann man mit hoher Wahrscheinlichkeit davon ausgehen, dass der Bruch des Balkens nicht auf einen Vandalenakt zurück geht. Das heisst, er könnte während des Erdbebenereignisses erfolgt sein, beweisen kann man es aber nicht.

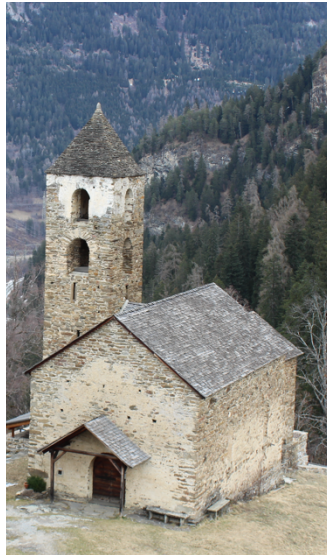
Abbildung 3.6: Kirche St. Johann und Viktor (eigene Aufnahme).

Eine weitere Beobachtung lässt sich gemäss Ruedi Jecklin an der Kirche St. Johann und Viktor feststellen, wie sie heute noch steht und wie sie anfangs der 1980er Jahre mit einem Dach versehen wurde. Ein Teil der Kirche besteht aus Überresten einer Vorgängerkirche, welche man geschickt in eine neue Kirche integriert hat. Auffallend ist, dass die neue Kirche kaum grösser ist als die Vorgängerin, sodass betrieblich offenbar kein Grund für einen Neubau bestand. Könnte die alte Kirche also beim Erdbeben zerstört worden sein? Auch der Glockenturm gehört nicht original zur jetzigen Kirche, sondern war Teil des Vorgängerkomplexes. Die neue Kirche wurde an den bereits bestehenden Turm herangebaut und damit verbunden. Dabei wurde der oberste Teil des Turmes umgebaut (Abb. 3.7). Das obere Schalloch war ursprünglich doppelbogig, später aber wurde es verkleinert und an das untere einbogige Schalloch angeglichen. Eine Hypothese ist hier, dass der schwächere Doppelbogen beim Erdbeben derart Schaden genommen hat, dass man beim Wiederaufbau auf die verstärkte einbogige Variante gesetzt hat.

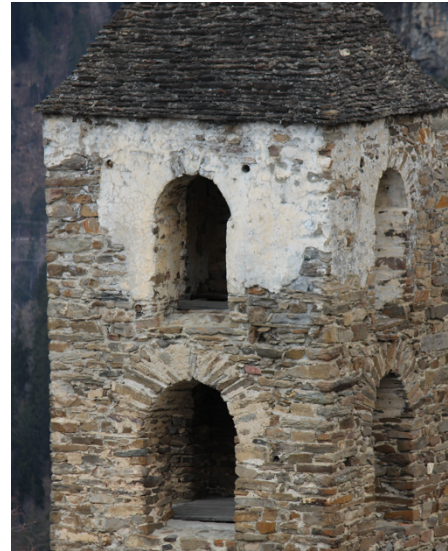
Abbildung 3.7: Das obere Schalloch war ursprünglich doppelbogig (eigene Aufnahme).

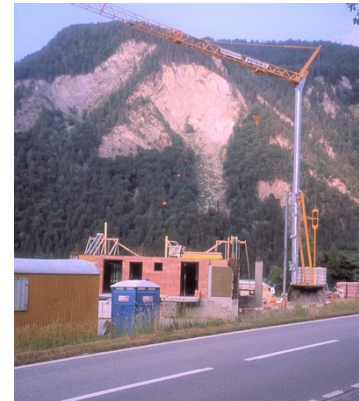
Abbildung 3.8: Felssturz unterhalb von Feldis im Jahr 2008.

Etwas nördlich von Tomils, in der Flanke von Feldis gibt es «rezente Brüche». Diese Brüche sind gravitativ bestimmt und verlaufen N-S. So kam es im Jahr 2001 zu einem kleineren Felssturz von einigen hundert Kubikmetern. Die Abbildung 3.8 zeigt vorne die Hauptstrasse durch Rhäzüns und im Hintergrund die Felswand unterhalb von Feldis, wo sich dieser Fels löste und Richtung Polenweg (zwischen Reichenau und Rothenbrunnen) runterstürzte. Da helfen sicherlich auch Erdbeben, aber die Einbettung eines singulären Ereignisses ist heikel.

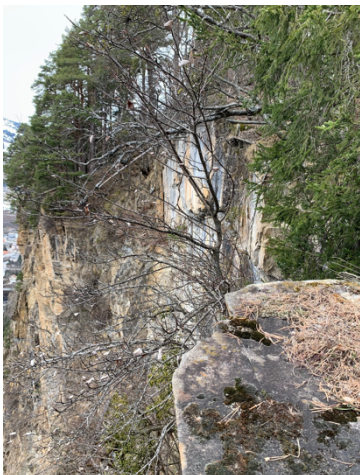
Abbildung 3.10: Lokalität der abgestürzten Stelle (Eigene Aufnahme).

Bei der weiteren Suche eines möglichen Bergsturzes, der aufgrund des Erdbebens ausgelöst wurde, hat mich Ruedi Jecklin während der Besichtigung der Burganlage von Hohen Rätien auf eine Stelle, etwa 700 m südlich der Burganlage an der orografisch rechten Seite der Via Mala Schlucht, aufmerksam gemacht. An der genannten Stelle ist der historische Weg der Via Mala unterbrochen (Abb. 3.9). Wenn man diese Stelle begutachtet, wird klar, dass ein Paket, auf dem sich der Weg befunden hat, irgendwann runtergestürzt ist. Der anstehende Fels an dieser Stelle sieht noch recht frisch aus (Abb. 3.10). In der Verlängerung der Felswand ist ein breiter Riss zu erkennen, auch hier droht ein Stück runterzustürzen (Abb. 3.11).

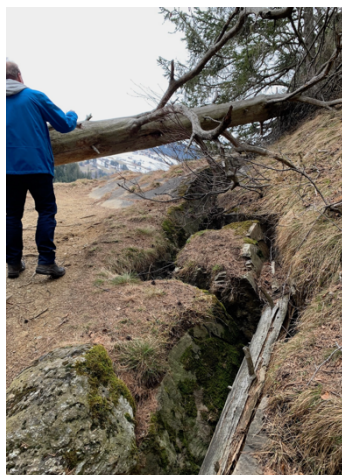
Abbildung 3.11: Der Riss in der Verlängerung der Felswand (Eigene Aufnahme).
